Correas

Correas de distribución SKF

Análisis de fallas

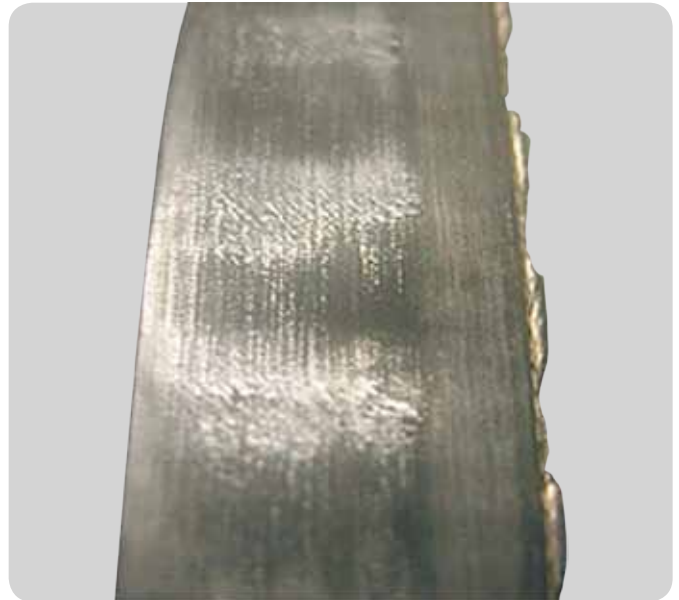
1. Desgaste lateral

La correa está dañada, uno de los rebordes está desgastado.

Ocurre cuando uno o varios componentes del sistema de distribución se encuentra desalineado o con un excesivo juego axial provocando el desplazamiento lateral de la correa hasta interferir con algún componente del sistema.

Al sustituir la correa verificar la perfecta alineación y limpieza del sistema. SKF recomienda sustituir todos los componentes involucrados.

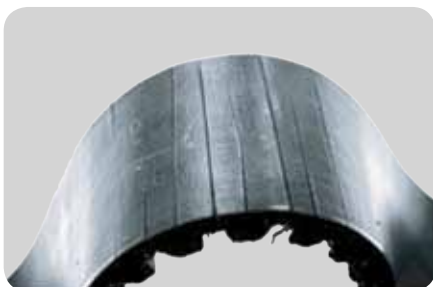
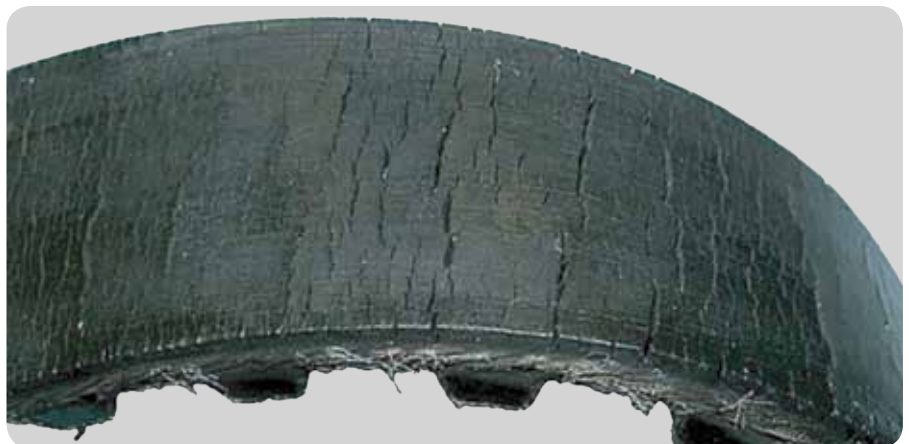
2. Grietas en el lomo

El Producto presenta cortes o agrietamientos transversales en la superficie del lomo.

Las temperaturas extremas (frío/calor), el tiempo transcurrido desde el montaje o la incorrecta selección del compuesto

contribuyen al deterioro prematuro del material perdiendo su elasticidad, pudiendo generar grietas o cortes transversales en la superficie del lomo. Cuando ocurre este tipo de falla la superficie puede tornarse brillante.

Al sustituir la correa verificar que el compuesto sea el adecuado, el estado de las superficies de contacto de las poleas y tensores. Realizar el recambio de la correa con la periodicidad recomendada por el fabricante del vehículo.

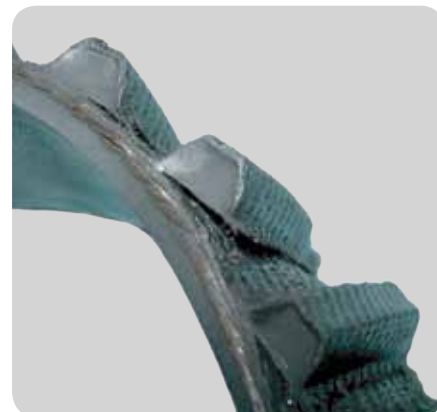
3. Corte o desprendimiento del diente

El producto presenta cortes en la raíz del diente, o un desprendimiento parcial en uno o mas dientes de la correa.

Ocurre cuando la tensión de la correa es inadecuada (excesiva o escasa). También

puede generarse por el bloqueo o desgaste de algún componente del sistema.

Al sustituir la correa verificar la correcta tensión según el manual del fabricante y el estado de las poleas. SKF recomienda sustituir todos los componentes involucrados.

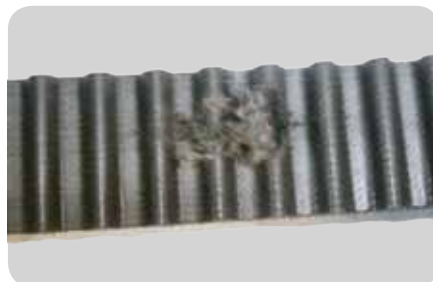
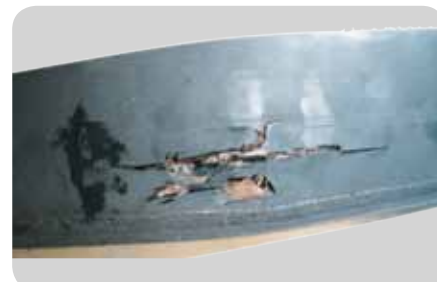
4. Corte sobre los dientes

El producto presenta daños sobre una parcialidad del dentado.

Ocurre cuando algún elemento extraño ingresa al sistema de distribución alojándose momentáneamente entre la correa y el engranaje de mando.

Al sustituir la correa verificar el correcto estado y montaje de la cubierta de distribución.

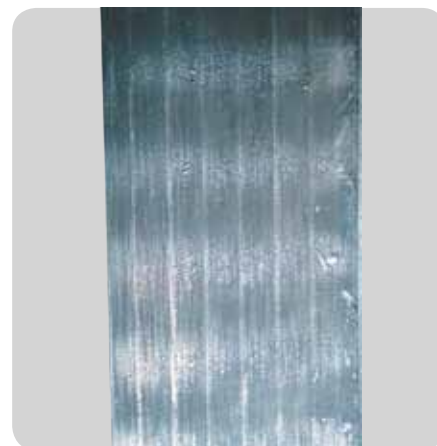
5. Brillo sobre el dorso

El producto presenta brillo en toda la superficie del dorso.

Ocurre cuando existe una restricción al giro en alguno de los componentes del sistema que trabaja en contacto con el lomo de la correa, ya sea: tensores, poleas fijas o poleas de mando (árboles auxiliares).

Esta restricción ocasiona una excesiva fricción entre la correa y el componente bloqueado generando un desgaste prematuro del lomo de la correa.

También puede generarse por una tensión excesivamente alta.

Al sustituir la correa verificar el correcto giro de todos los componentes que interactúan en el sistema y la correcta tensión de acuerdo a las especificaciones del fabricante del vehículo.

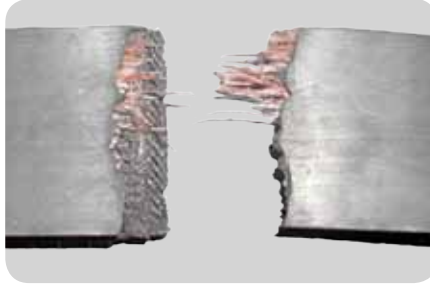
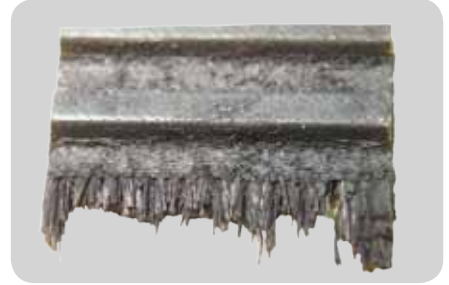
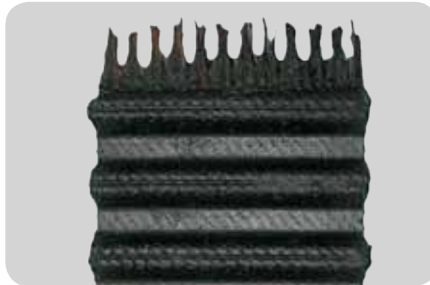
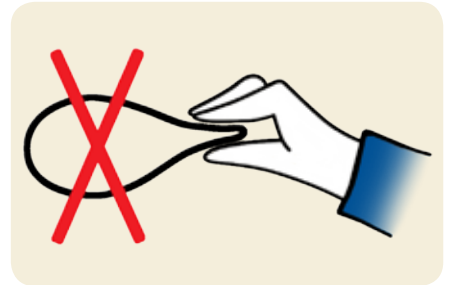
6. Rotura por plegado

El producto presenta un corte recto transversal.

Este tipo de falla es originada por la rotura del hilado interno producto de un plegado excesivo.

No manipular la correa hasta el momento previo a la instalación. Durante el montaje evitar el plegado y torsión excesiva.

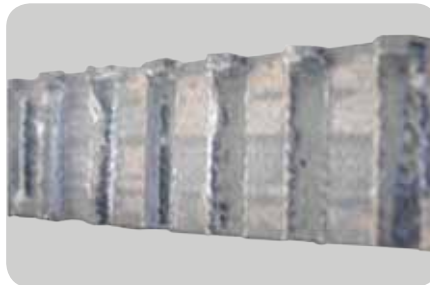
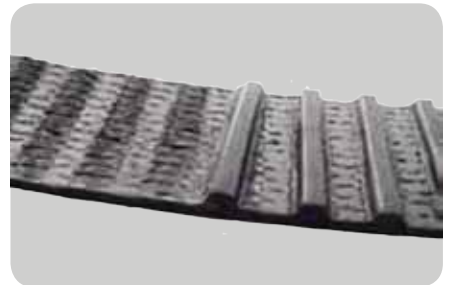
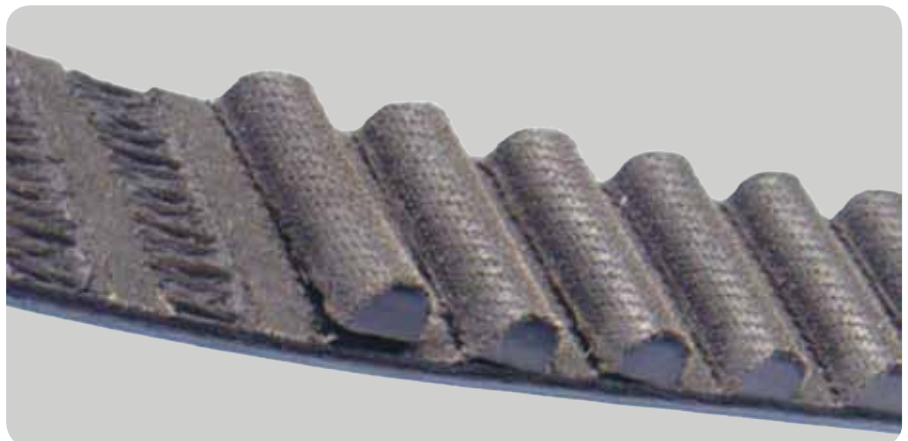
7. Desprendimiento de dientes

El producto se encuentra con faltante de dientes en una parcialidad de su longitud.

Se produce cuando se bloquea un componente de la transmisión; generalmente se desprenden los dientes en la zona de la polea del cigüeñal.

Al instalar la correa verificar el libre giro de todas las poleas de mando que interactúan en el sistema.

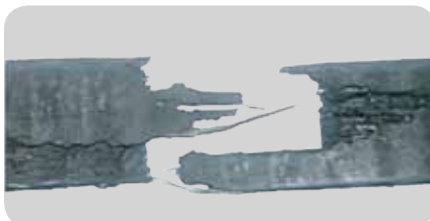
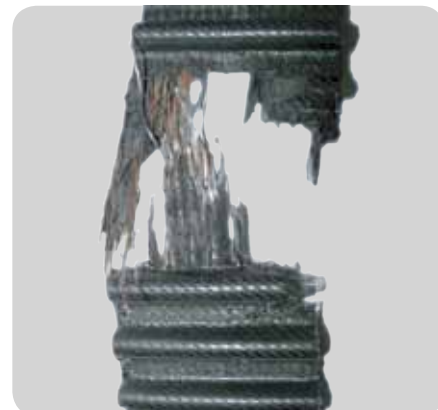
8. Rotura irregular

El producto presenta un corte irregular.

Ocurre cuando se aplica una excesiva tensión en la correa durante el montaje o por bloqueo de algún componente. También puede ocurrir por la presencia de elementos extraños entre la correa y la polea o engranajes de mando.

Al sustituir la correa verificar la correcta tensión de acuerdo a las especificaciones del

fabricante del vehículo; asegurar el correcto estado, montaje de la cubierta de distribución y el libre funcionamiento de los componentes del sistema.

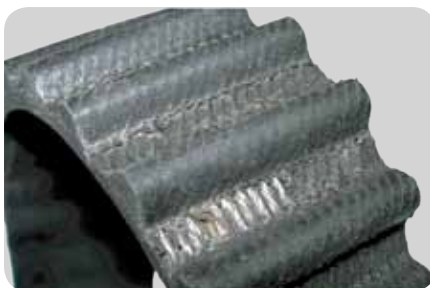
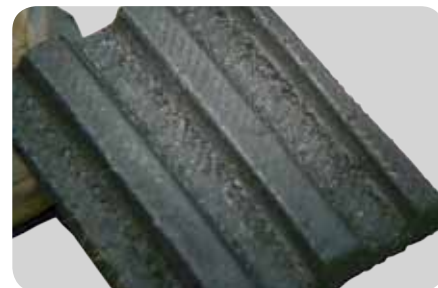
9. Desgaste del valle entre dientes

El producto posee un desgaste excesivo en los espacios (valles) entre dientes.

Ocurre cuando la correa trabajó con exceso de tensión o las poleas dentadas presentan una superficie rugosa/desgastada.

Al sustituir la correa verificar la correcta tensión de acuerdo a las especificaciones del

fabricante del vehículo y el estado de las poleas dentadas. SKF recomienda sustituir todos los componentes involucrados.

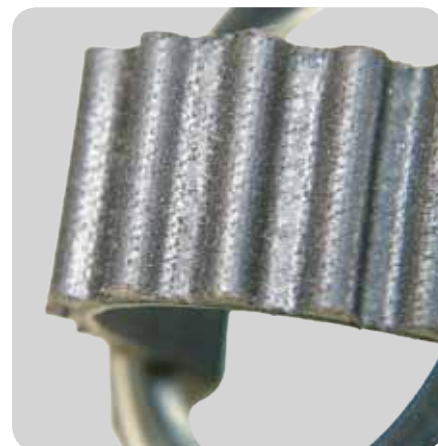
10. Deterioro por contaminación

El producto posee alteraciones dimensionales y/o superficiales por haber estado en contacto con agentes contaminantes.

Ocurre cuando la correa trabajó bajo agentes contaminantes provenientes de fugas del sistema de refrigeración (alcoholes) o del sistema de lubricación (hidrocarburos). Estos agentes al tomar contacto con la correa crean una reacción química que degra-

da el compuesto de caucho provocando alteraciones en la correa.

Al sustituir la correa verificar que no existan fugas en el sistema de lubricación (retenes de árbol de levas, cigüeñal o árbol auxiliar) y en el sistema de refrigeración (conductos, bomba de agua o tapones del block motor).

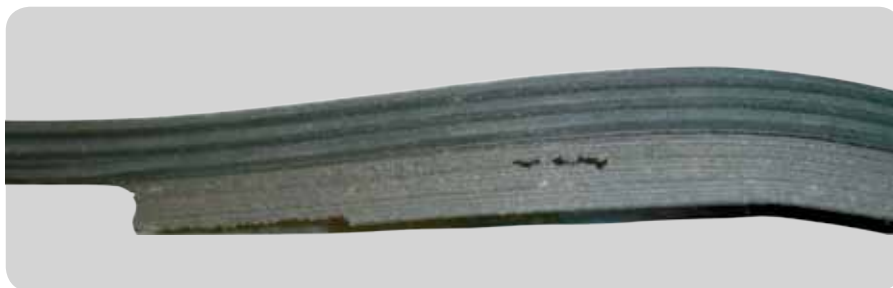
1. Desgaste lateral

La correa está dañada, uno de los rebordes está desgastado.

Ocurre cuando uno o varios componentes del sistema se encuentra desalineado o con un excesivo juego axial provocando el desplazamiento lateral de la correa y desgastando lateralmente los ribs que la componen.

Al sustituir la correa verificar la perfecta alineación y limpieza del sistema. SKF recomienda

sustituir todos los componentes involucrados.

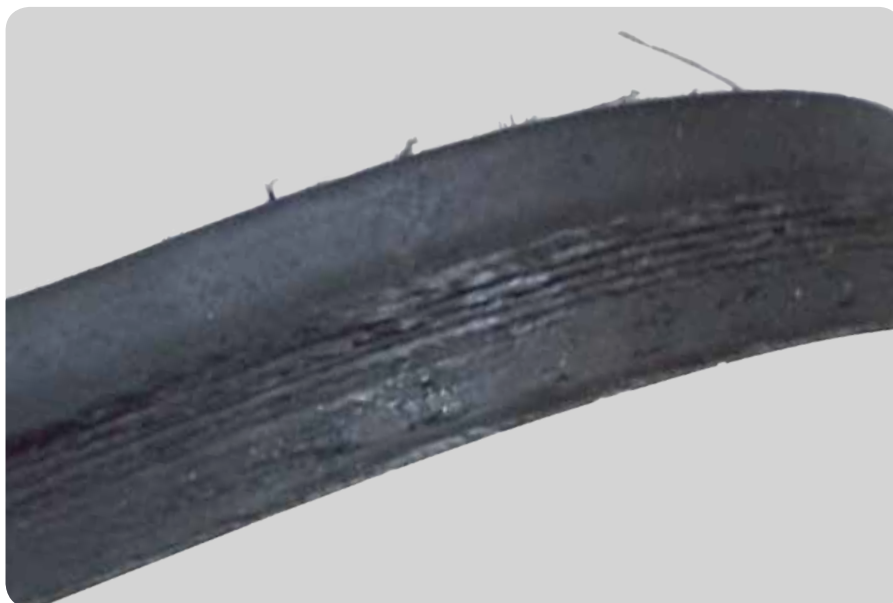
2. Desgaste del lomo

El producto posee un desgaste excesivo o irregular en el lomo de la correa.

Ocurre cuando existe una restricción al giro en alguno de los componentes del sistema que trabaja en contacto con el lomo de la correa, ya sea: tensores, poleas fijas o poleas de bombas de agua. También puede ocurrir cuando la tensión de montaje es insuficiente o por la presencia de cuerpos extraños en el sistema.

Ambos factores ocasionan una excesiva fricción entre la correa y el componente de mayor restricción generando un desgaste prematuro del lomo de la correa.

Al sustituir la correa verificar el correcto giro de todos los componentes que interactúan en el sistema y la correcta tensión según el manual del fabricante.

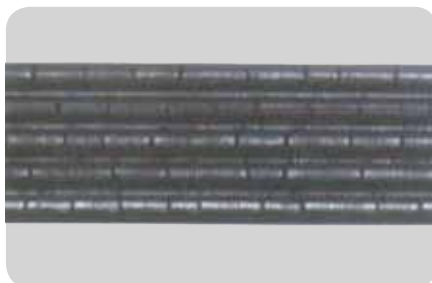
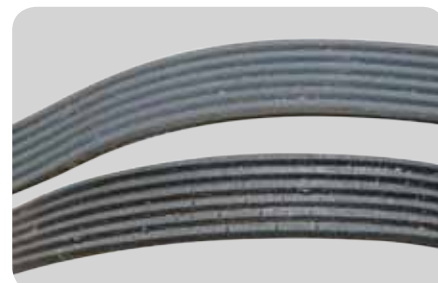
3. Grietas en los ribs

El producto presenta grietas o cortes transversales en los ribs.

Ocurre cuando la correa ha sido expuesta a elevada temperatura la cual genera una degradación en las propiedades elásticas del material.

También puede producirse cuando el ángulo de contacto entre las poleas y la correa es elevado generando un exceso de tensión sobre los ribs.

Verificar el estado de los ribs. Si se observan grietas a una distancia regular de uno o dos

centímetros, la correa ha sobrepasado el 80% de su vida útil y debe ser reemplazada.

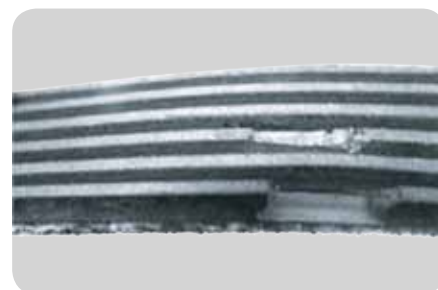
4. Desprendimiento parcial de los ribs

El producto presenta desprendimiento parcial de los ribs.

Ocurre cuando existe un nivel avanzado de agrietamiento de los ribs o cuando la correa fue contaminada por fluidos provenientes de fugas en el motor.

Verificar el estado de los ribs. Si se observan grietas a una distancia regular de uno o dos centímetros, la correa ha sobrepasado el 80% de su vida útil y debe ser reemplazada.

Al sustituir la correa, SKF recomienda verificar que no existan fugas de fluidos en el motor que puedan tomar contacto con la correa.

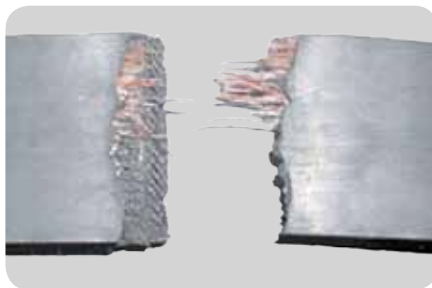
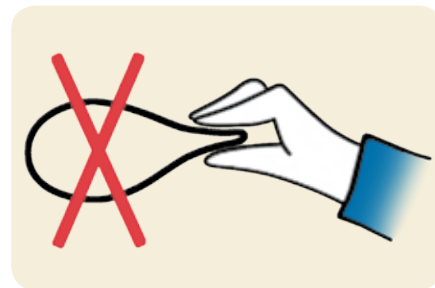
7. Rotura por plegado

Este tipo de falla es originada por la rotura del hilado interno producto de un plegado excesivo.

No manipular la correa hasta el momento previo a la instalación. Durante el montaje evitar el plegado y torsión excesiva.

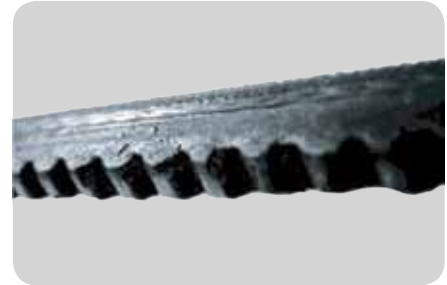
1. Laterales vitrificados

Esta falla se produce por el deslizamiento de la correa sobre la polea. Degradando al compuesto por exceso de temperatura.

Al sustituir la correa verificar el estado de las poleas del sistema y la correcta tensión.

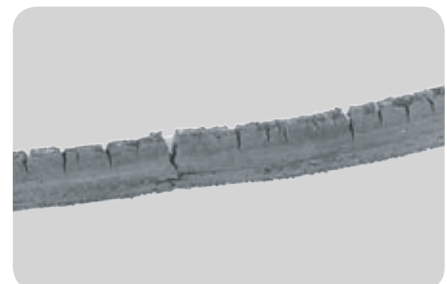
2. Grietas

El producto presenta grietas o cortes transversales.

Al sustituir la correa verificar la correcta tensión de acuerdo a las especificaciones del fabricante del vehículo.
