Tensores SKF

Análisis de fallas

PUB 80/P2 14964 ES.AR · Septiembre 2014

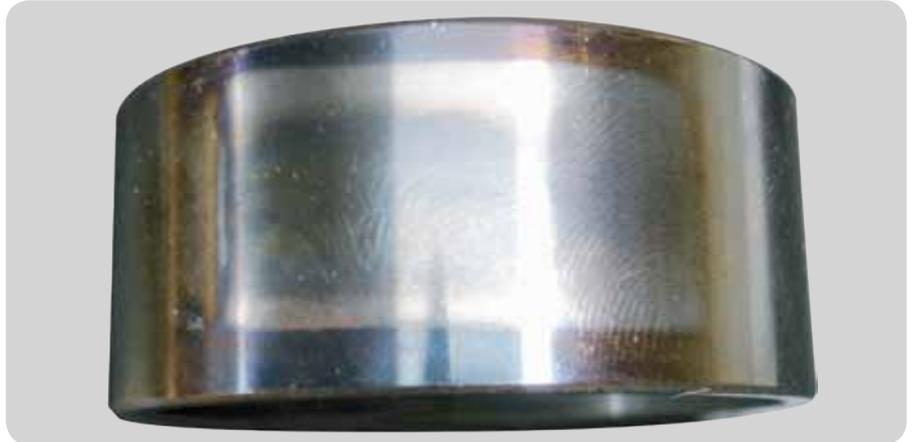
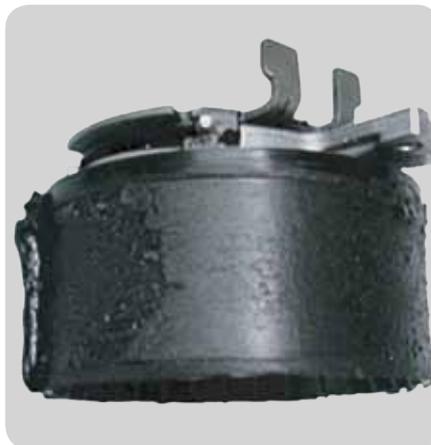
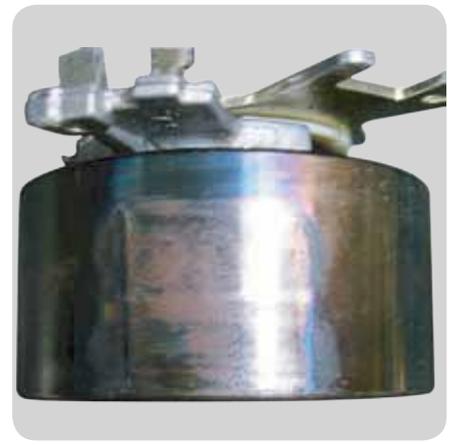
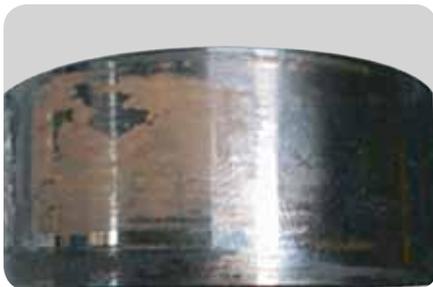
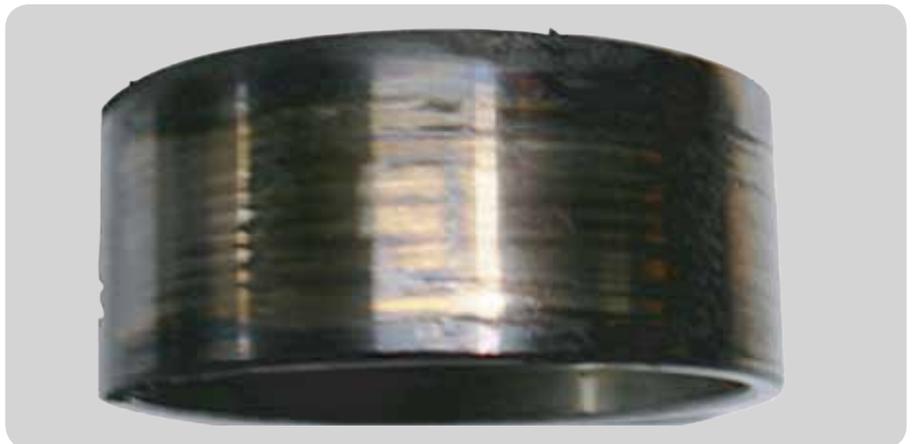
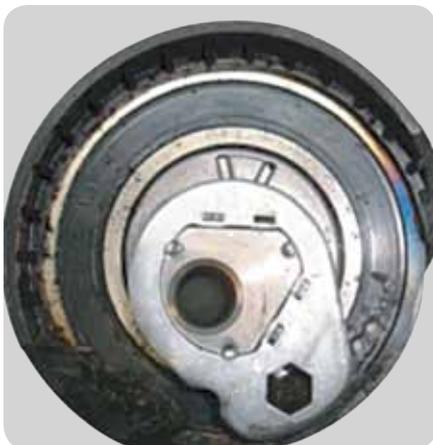
Código de falla: **060**

1. Bloqueo inicial

El producto presenta marcas o adulteraciones generadas por el incremento de temperatura en la zona donde patinó la correa.

El bloqueo del tensor se produce al montar los componentes del sistema de distribución. Los mismos toman contacto con el aro exterior del tensor produciendo el bloqueo inicial o el giro con restricciones hasta llegar al bloqueo total del mismo por el incremento de temperatura y acumulación de residuos de la correa.

Verificar con la correa tensada el libre giro de todos los componentes del sistema, haciendo girar manualmente dos vueltas completas el cigüeñal, con la tapa de aluminio colocada y ajustada. Realizar este procedimiento sin la tapa plástica inferior para permitir la visualización de los componentes.

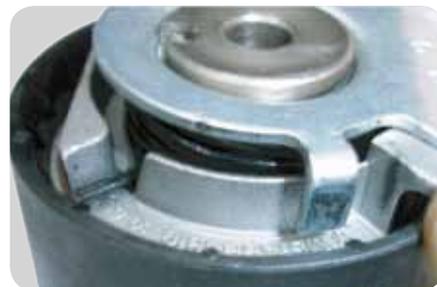
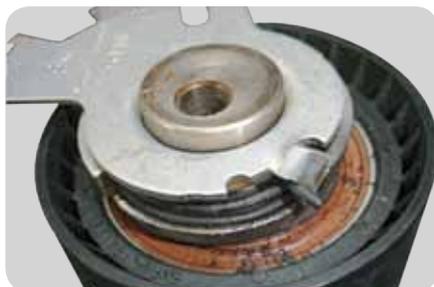
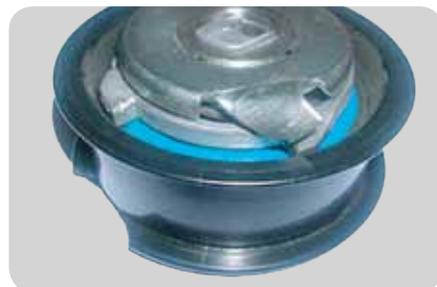
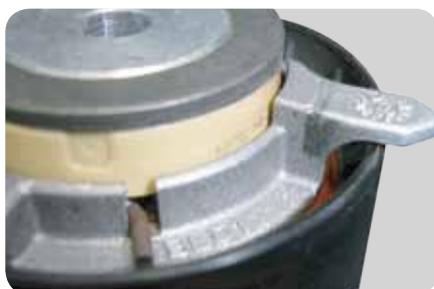
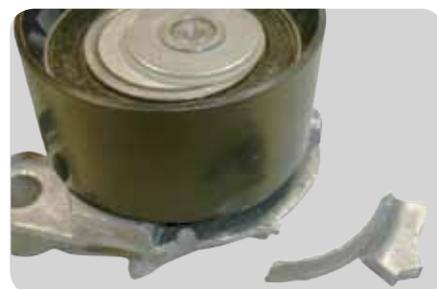
Código de falla: **061**

2. Indicador o topes de tensión dañados

El producto presenta daños en el indicador o tope de tensión generados por el impacto entre el indicador móvil y los topes fijos de fin de carrera.

Este tipo de fallas se deben a que el tensor ha funcionado con una tensión inicial incorrecta, generando que el indicador impacte repentinamente o sucesivamente contra los topes de tensión fijos provocando la rotura de cualquiera de ellos.

Esta falla puede ocurrir cuando el tornillo de fijación no ha sido correctamente ajustado, permitiendo la variación de la posición del tensor, ocasionando una baja en la tensión del sistema.

Al sustituir la correa, verificar la correcta tensión según el manual del fabricante, ajustar el tornillo de fijación utilizando el

torque recomendado y aplicar un traba ros-cas de torque medio.

SKF recomienda sustituir todos los componentes involucrados.

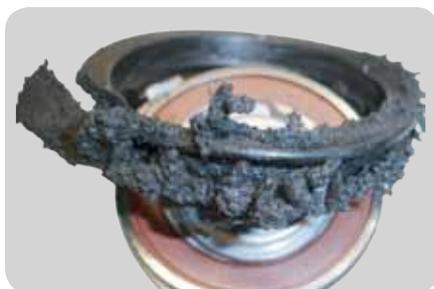
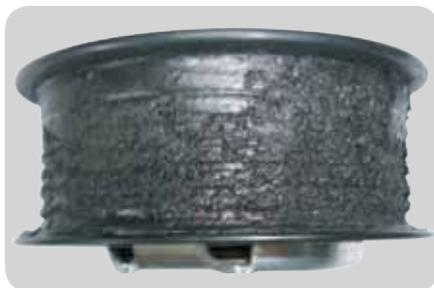
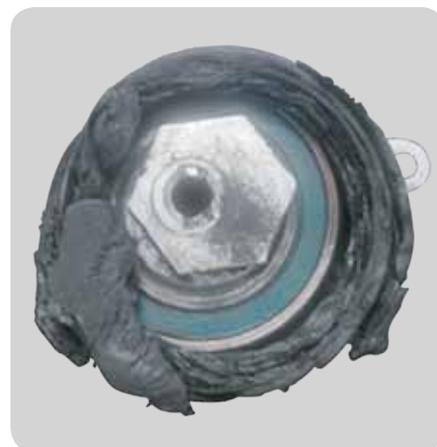
Código de falla: **062**

3. Polea fundida

El producto presenta deformaciones o deterioro de la polea plástica.

Este tipo de fallas ocurren cuando la correa patina en algún componente del sistema, o existe una elevada tensión, por lo cual se incrementa la temperatura del sistema, generando que la polea sufra deformaciones o un deterioro prematuro del material, llegando a la fundición del mismo.

Al sustituir la correa verificar la correcta tensión según el manual del fabricante y libre giro de todos los componentes del sistema. SKF recomienda sustituir todos los componentes involucrados.

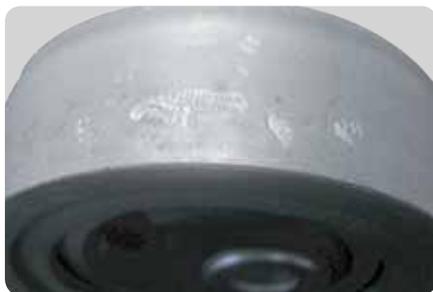
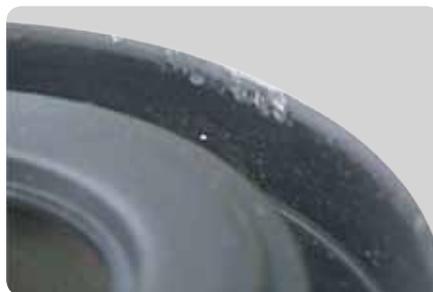
Código de falla: **063**

4. Marcas en zona de trabajo

El producto presenta deformaciones o marcas de impacto en la zona de trabajo de la correa.

Ocurre cuando algún elemento extraño ingresa al sistema de distribución alojándose momentáneamente entre la correa y el engranaje de mando.

Al sustituir la correa y/o tensores, verificar el correcto estado y montaje de la cubierta de distribución observando que no queden componentes sueltos dentro de esta.

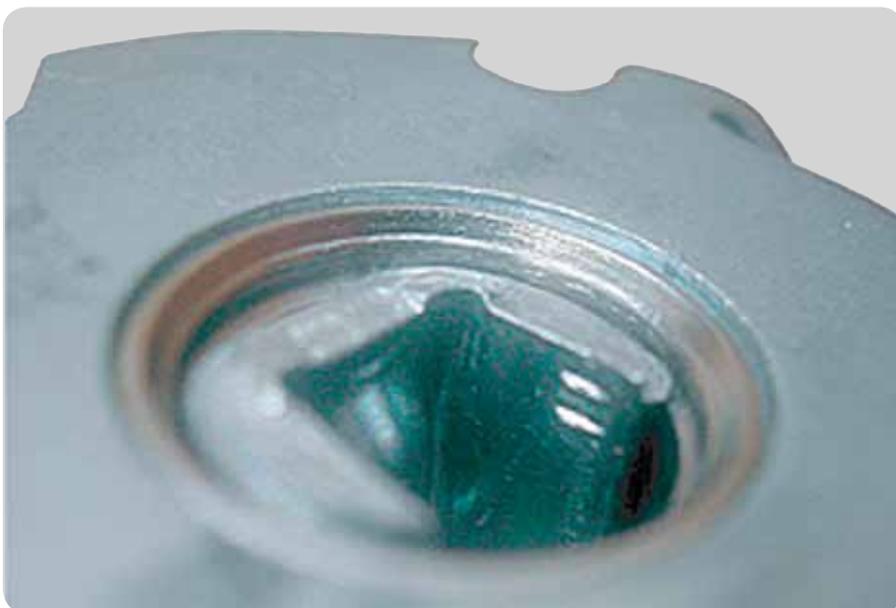
Código de falla: **064**

5. Marcas en los laterales del orificio de fijación

El producto presenta marcas de rosca propias del tornillo de fijación en un lateral del orificio de fijación.

Ocurre cuando el tornillo de fijación no ha sido correctamente apretado provocando que la tensión de la correa no sea la correcta.

Al sustituir la correa y/o tensores verificar el correcto par de apriete de los tornillos de fijación. Para mayor seguridad se sugiere colocar en la rosca del tornillo un traba rosca de torque medio.

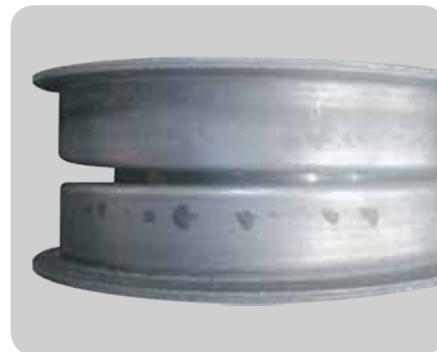
Código de falla: **065**

6. Remaches rotos

El producto presenta los remaches desgarrados generando la separación de las medias poleas que conforman el tensor.

Ocurre cuando la correa ha sido montada con una excesiva tensión o existe una desalineación entre la correa y las poleas. Esta

falla se presenta con un desgaste excesivo en la cara lisa o bien en uno de los cantos de la correas.

Al sustituir la correa y/o tensores, verificar la correcta tensión de la correa y la alineación de todos los componentes del sistema.

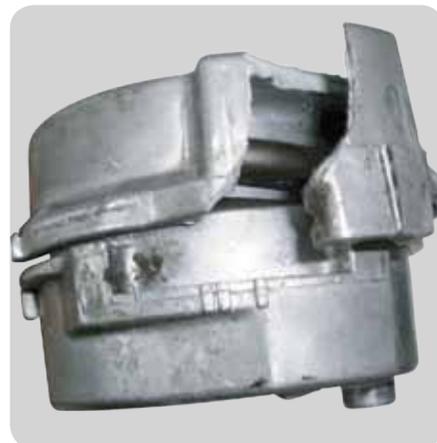
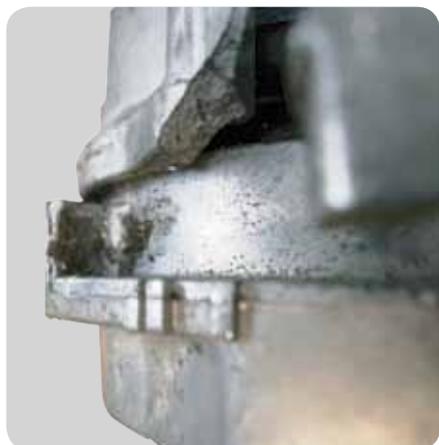
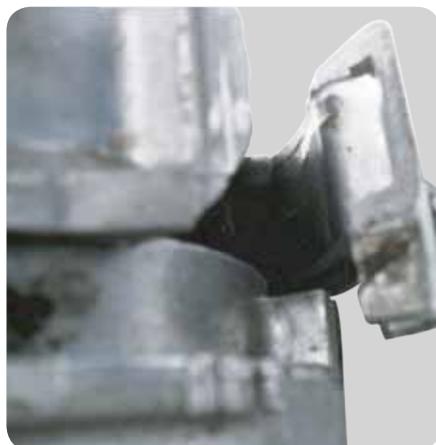
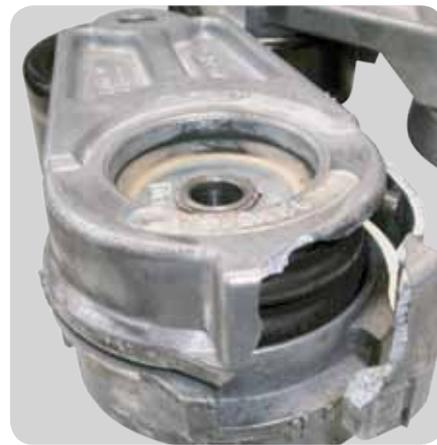
Código de falla: **066**

7. Tope móvil de tensión máxima dañado

El tope móvil de tensión máxima se encuentra dañado debido al impacto con el tope de tensión fijo.

Ocurre cuando algún componente del sistema se ha bloqueado parcial o totalmente generando un incremento de tensión de la correa provocando que los topes de tensión del tensor impacten entre sí, ocasionando la rotura de los mismos.

También puede ocurrir al colocar una correa de menor medida a la original del vehículo.

Al sustituir la correa y/o tensores verificar el libre giro de todos los componentes del sistema y la correcta longitud de la correa según el manual del fabricante del vehículo. SKF recomienda sustituir todos los componentes involucrados.

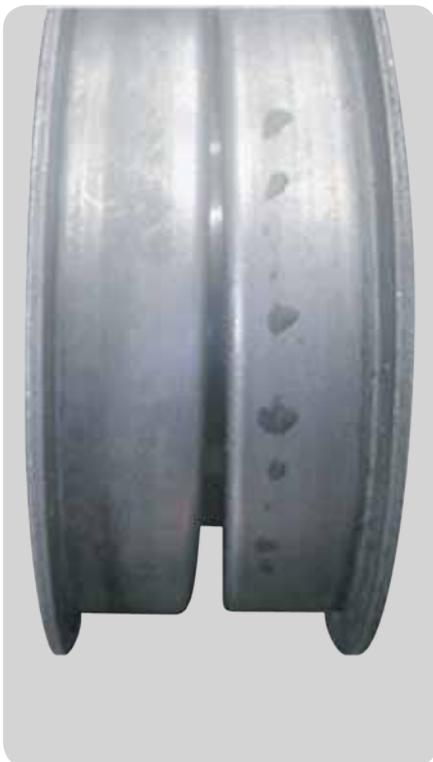
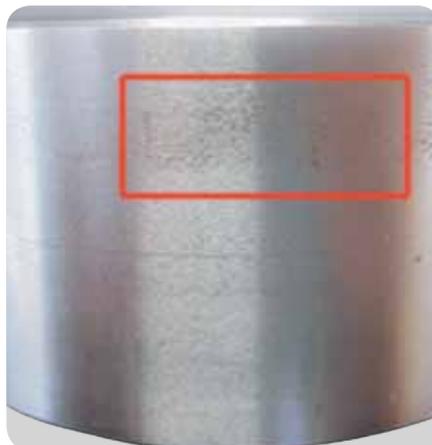
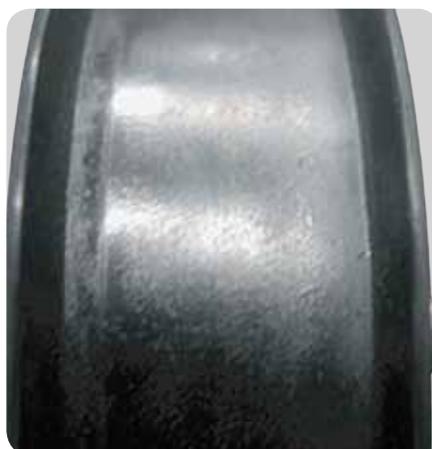
Código de falla: **067**

8. Desalineación

El tensor presenta brillo en los laterales, desgaste o restos de correa, producto de la fuerza lateral generada por la correa.

Este tipo de desgaste se produce cuando algún componente del sistema se encuentra desalineado o con exceso de juego axial, generando que la correa se desplace lateralmente y provocando un roce excesivo sobre uno de los laterales de la polea, ocasionando el desgaste o rotura de la misma.

Al sustituir la correa y/o tensores, verificar la correcta alineación de todos los componentes del sistema.

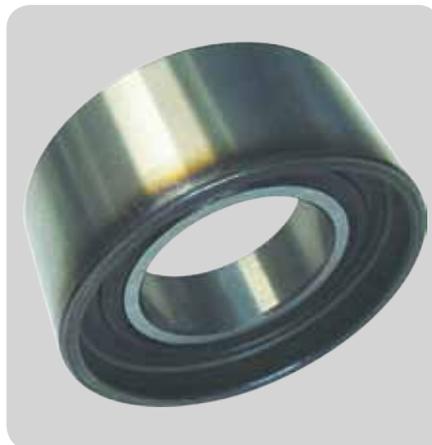
Código de falla: **068**

9. Coloración sobre un lateral del tensor

El lateral de la polea presenta una coloración por sobrecalentamiento.

Una incorrecta colocación de las arandelas en el montaje pueden generar un desplazamiento de la polea permitiendo el contacto entre el tensor o polea y el block motor.

Verificar el correcto montaje de las arandelas, según las especificaciones del manual del fabricante del vehículo.

Comprobar el libre giro y que no existan interferencias con el block motor y carcasa protectora.
